「住まいの健康診断」 報告書

住宅調査・診断報告書

所在地	東京都〇〇市〇〇町△△1-2-3
調査年月日	〇年〇月〇〇日
構造・規模	木造スレート瓦葺き 2階建て 1階：約〇〇㎡ 2階：約〇〇㎡ 合計〇〇㎡
主な外装仕上げ	屋根：化粧スレート板葺き（カラーベスト） 外壁：モルタル塗りの上、吹付け塗装 バルコニー：床のみ樹脂製、その他はアルミ製 建具：アルミサッシ、雨戸木製（戸袋共）
主な内部仕上げ	床：畳、フローリング、クッションフロア 壁：耐火ボードの上ビニルクロス 天井：耐火ボードの上ビニルクロス
建築年月日	昭和〇〇年 月（築〇〇年）
新築時工事店	〇△〇△工務店
過去の修繕状況	平成〇〇年 月 〇△〇△〇△〇△補修工事 （工事店名称）
調査対象	外装・内装・基礎・土台・小屋裏
調査方法	目視・一部触診調査 蟻害調査（有限会社 環境総合センターによる専門調査）
耐震関係	耐震診断未実施
備考

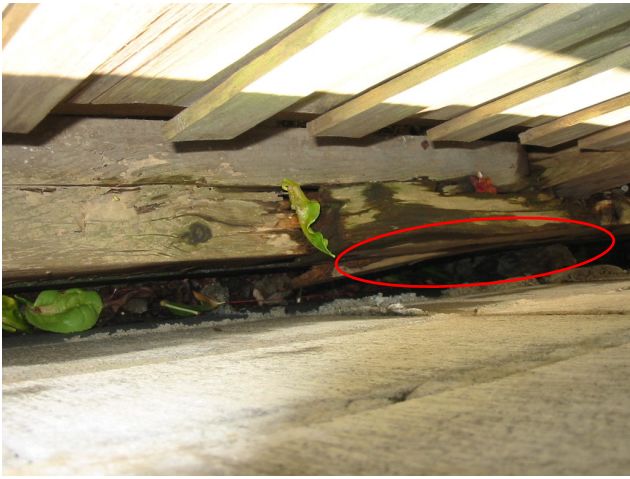
床下状況

- 床下地面に防湿対策はなく、土は全体的に黒っぽく湿っています。またところどころに白いカビが発生しています。
- 外周布基礎コンクリートに水分がしみ上がっています。（赤丸印）

無筋基礎や水分の浸み上がりなど決して条件は良くはありませんが、現在までのところ致命的な欠陥があるわけではなく補修等の必要はないと思われます。

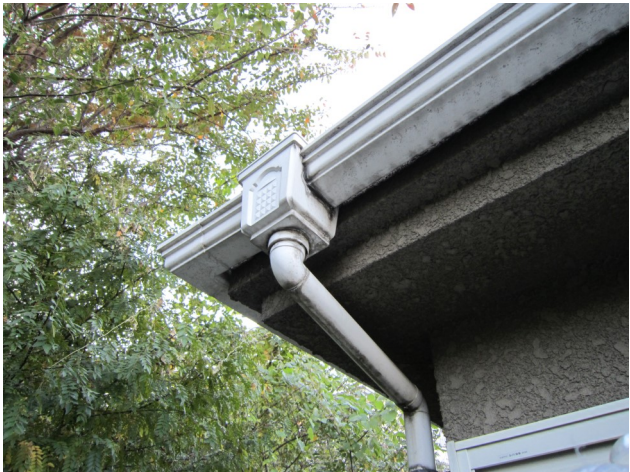
雨どい

- 雨どいは経年変化による劣化は見られるものの全体的に腐食や変形は見られず良好な状態です

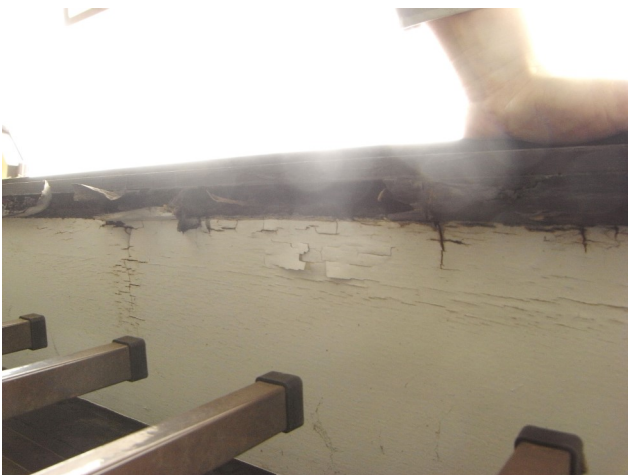
軒裏

- 台所出窓の軒裏部分は劣化・腐食が著しく進行していました。

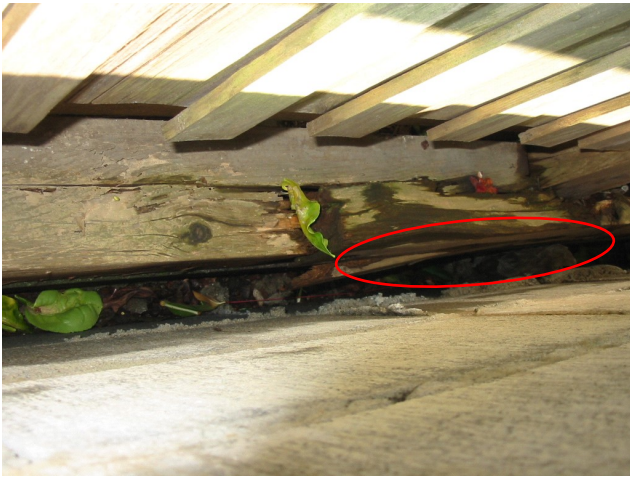
床下状況

- 床下地面に防湿対策はなく、土は全体的に黒っぽく湿っています。またところどころに白いカビが発生しています。
- 外周布基礎コンクリートに水分がしみ上がっています。（赤丸印）

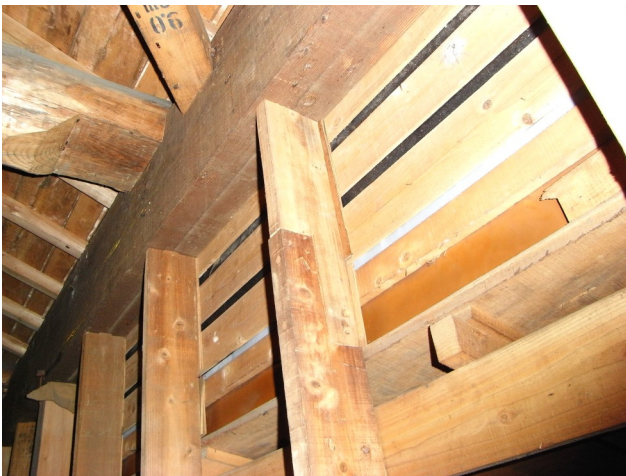
小屋裏

- 小屋組の状態は特に問題ありません。

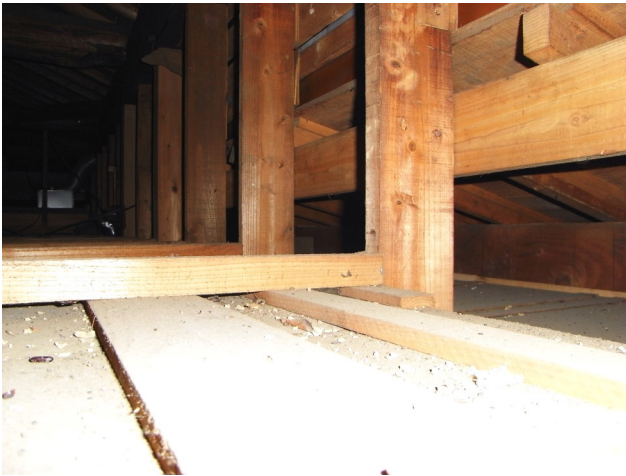
同上

- 部屋天井には断熱材が敷いてありませんでした。

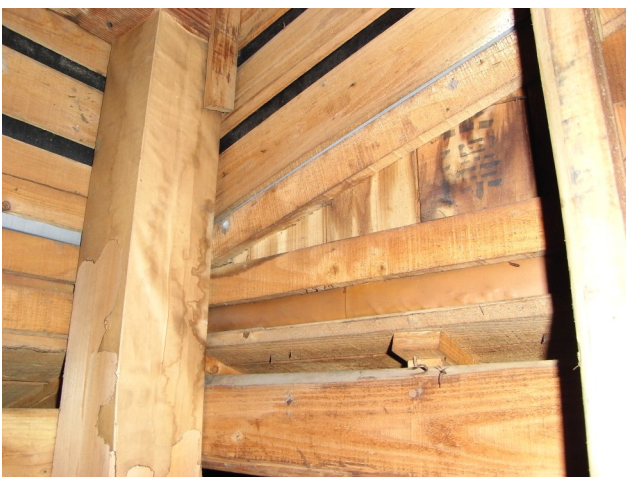
同上

- 下屋部分の野地板の雨仕舞いもよく、補修などの必要性も感じませんでした。

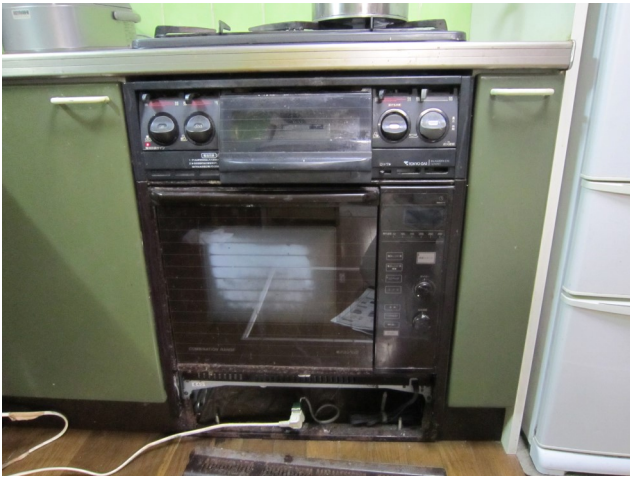
キッチン

- コンロは点火装置の調子が悪く、オーブンは故障してから5年以上使用していない状況。

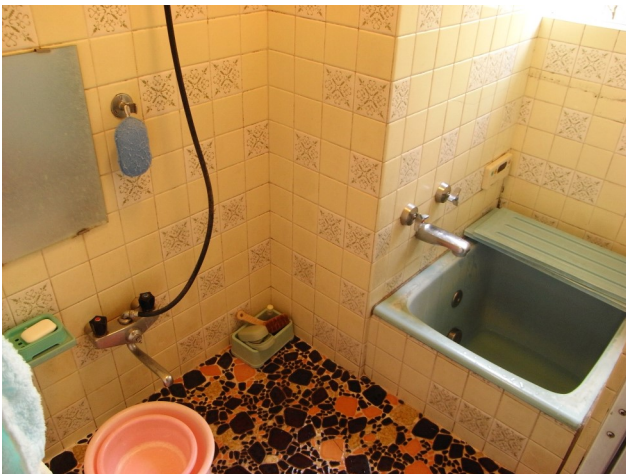
浴室

- 浴室はタイル貼りでタイル自体の割れ、剥離はありません。
- 浴槽は築年数相応に劣化しています。

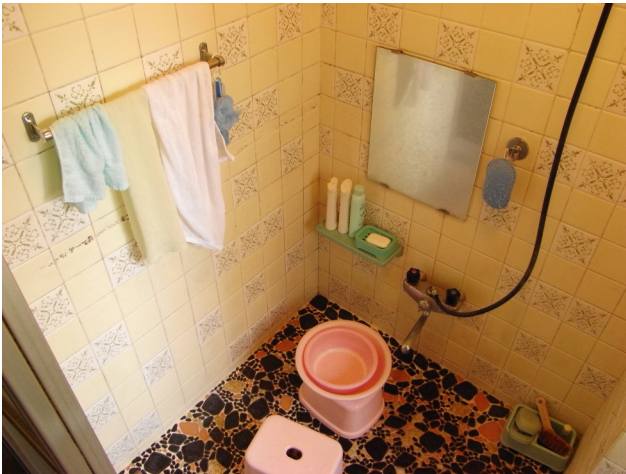
同上

- 水栓金具は2ハンドル式で温度調節が面倒で動きも渋い。
